DO INWENTARYZACJI CELOWEJ
Kościoła pw. Przemienienia Pańskiego w Łukowie

WIZJA LOKALNA - DOKUMENTACJA FOTOGRAFICZNA

PODZIEMIA KOŚCIOŁA

CZERWIEC-LIPIEC-SIERPIEŃ 2023 R.
opracował: mgr inż. arch. Tomasz Soćko

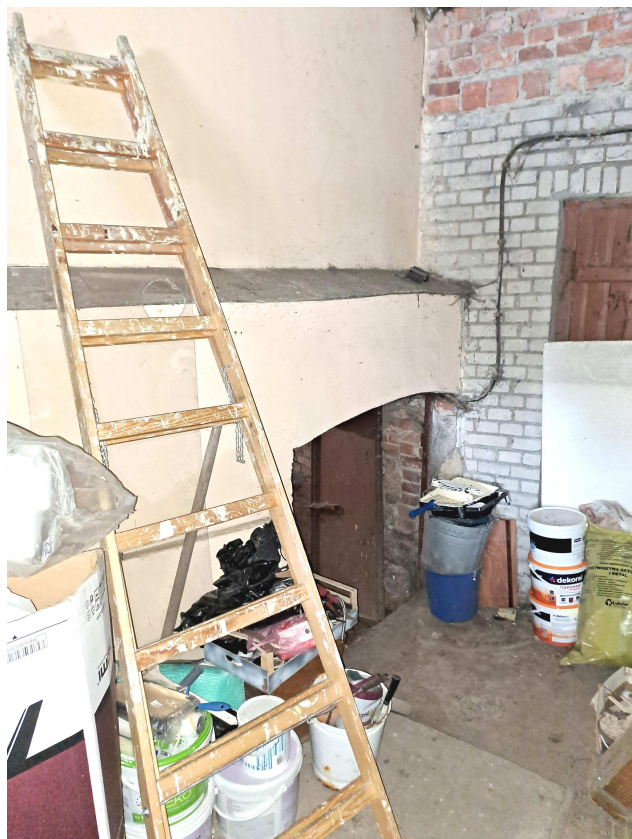
Fot. nr a1 (widok z garażu)

Uwaga: fot. z dnia 28.06.2023 r.

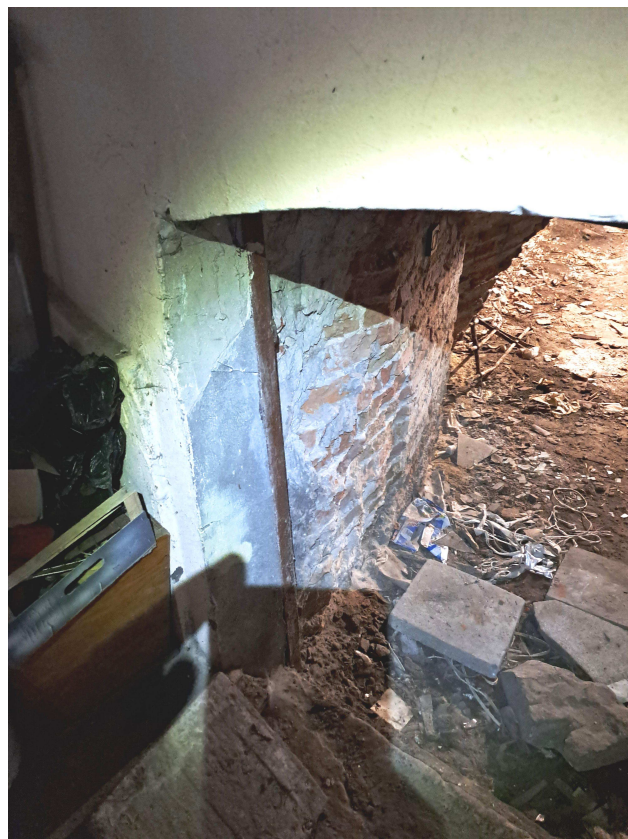
Fot. nr a1 (widok z garażu)

Uwaga: fot. z dnia 28.06.2023 r. Widoczne rozkucie otworu (zarówno w bocznym jak i górnym ościeżu). Rozkucie zapewne było konieczne do wstawienia i rozwierania prostokątnych stalowych drzwiczek.

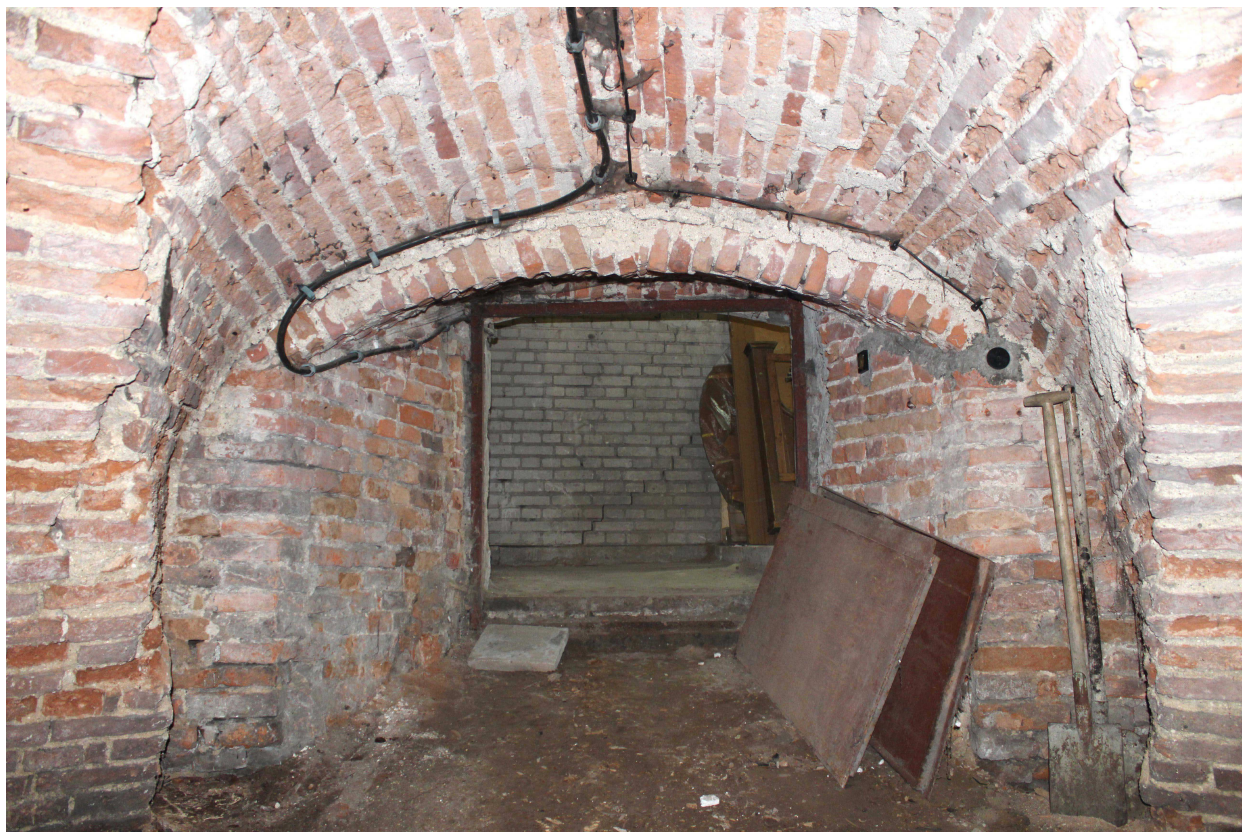
Fot. nr a3 (widok z podziemi)

Uwaga: fot. z dnia 17.07.2023 r.

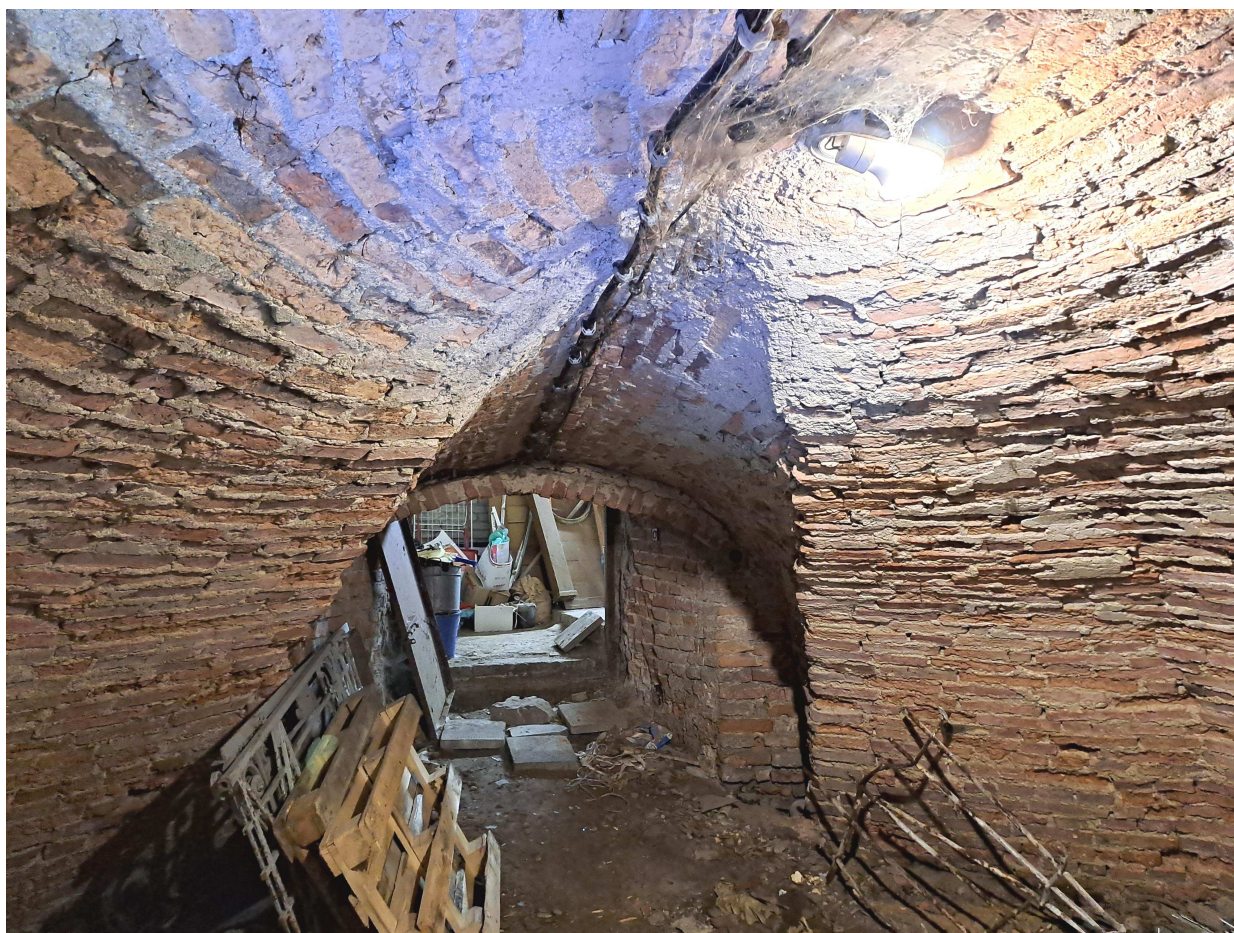
Fot. nr b1

Uwaga: fot. z dnia 17.07.2023 r.

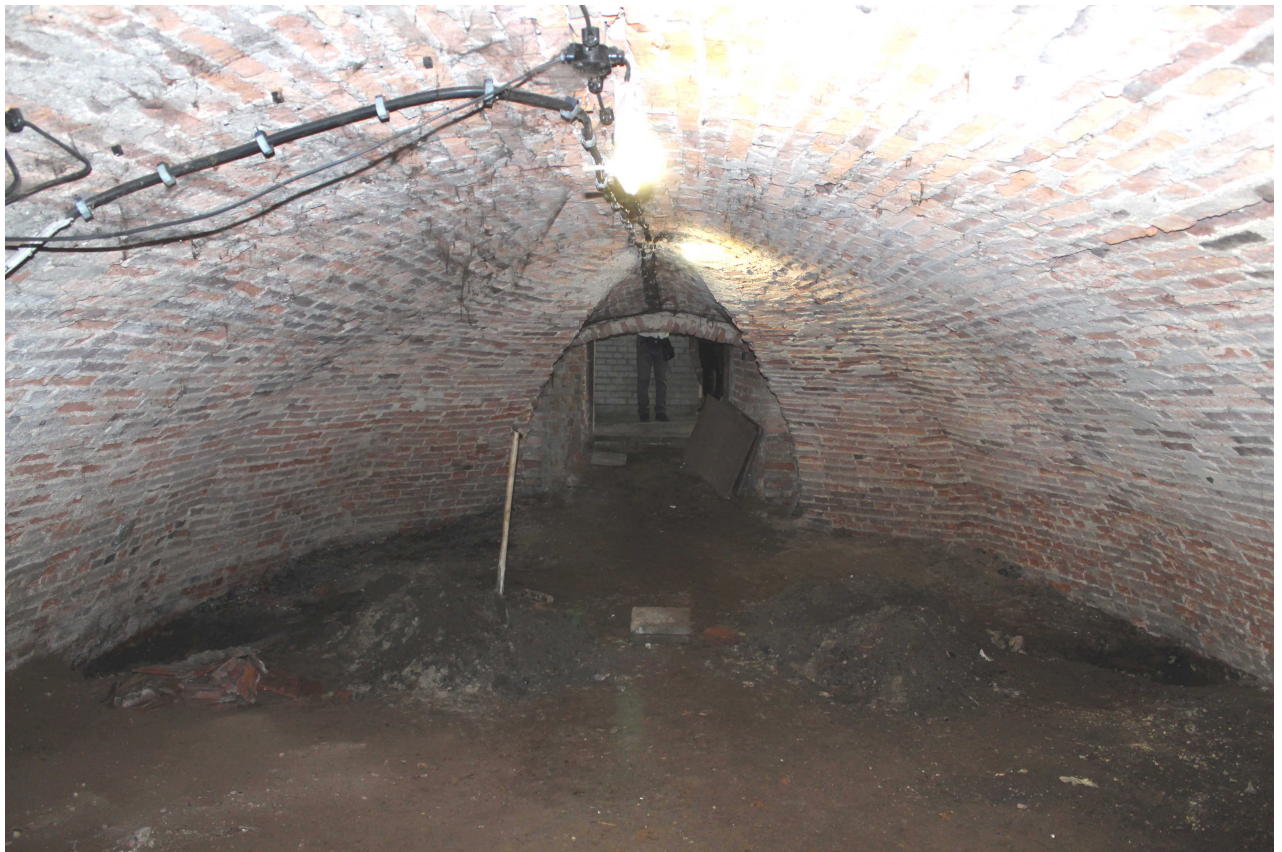
Fot. nr b2

Uwaga: fot. z dnia 17.07.2023 r.

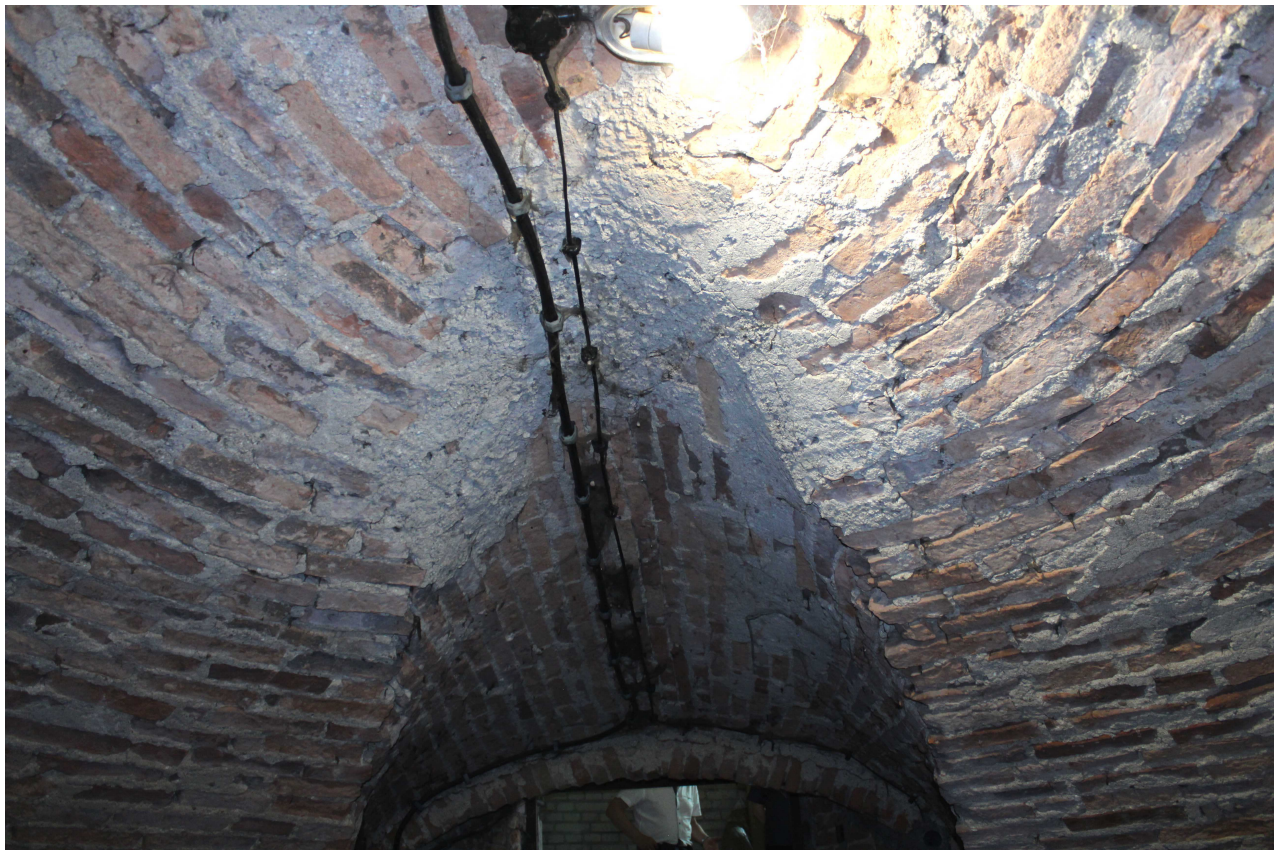
Fot. nr b3

Uwaga: fot. z dnia 17.07.2023 r. Widoczne zarysowania po obydwu stronach lunety.

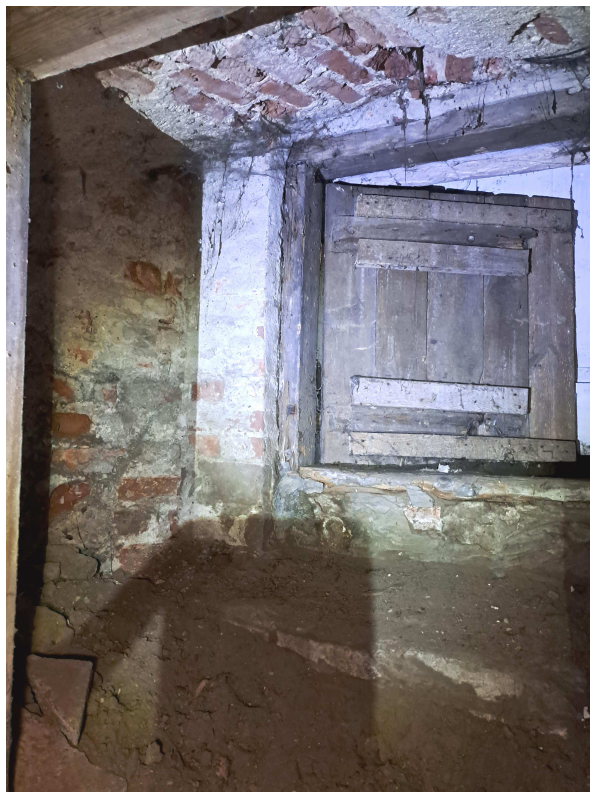
Fot. nr c1 (widok drzwiczek w zewnętrznym licu muru)

Uwaga: fot. z dnia 28.06.2023 r.

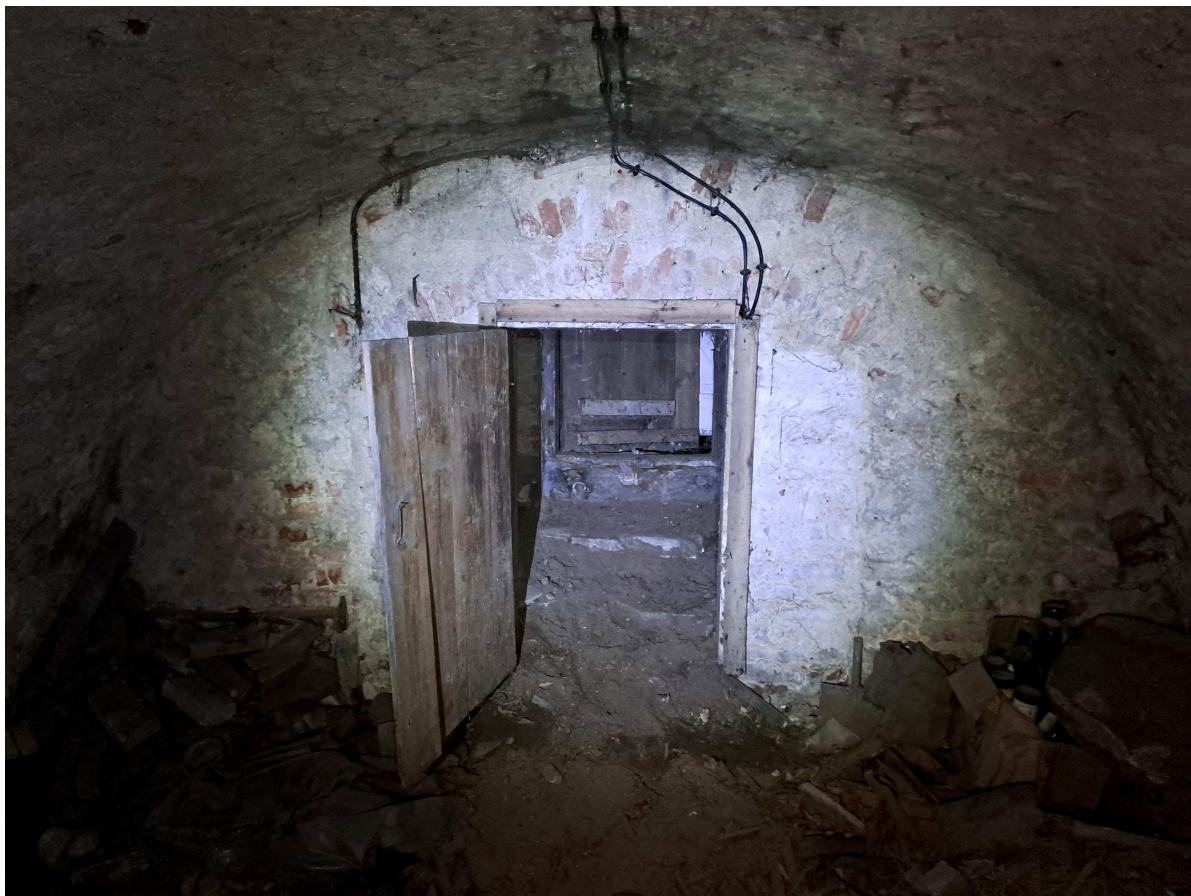
Fot. nr c2 (widok wtórnego zamurowania z drzwiami na wewnętrznym licu muru)

Uwaga: fot. z dnia 28.06.2023 r.

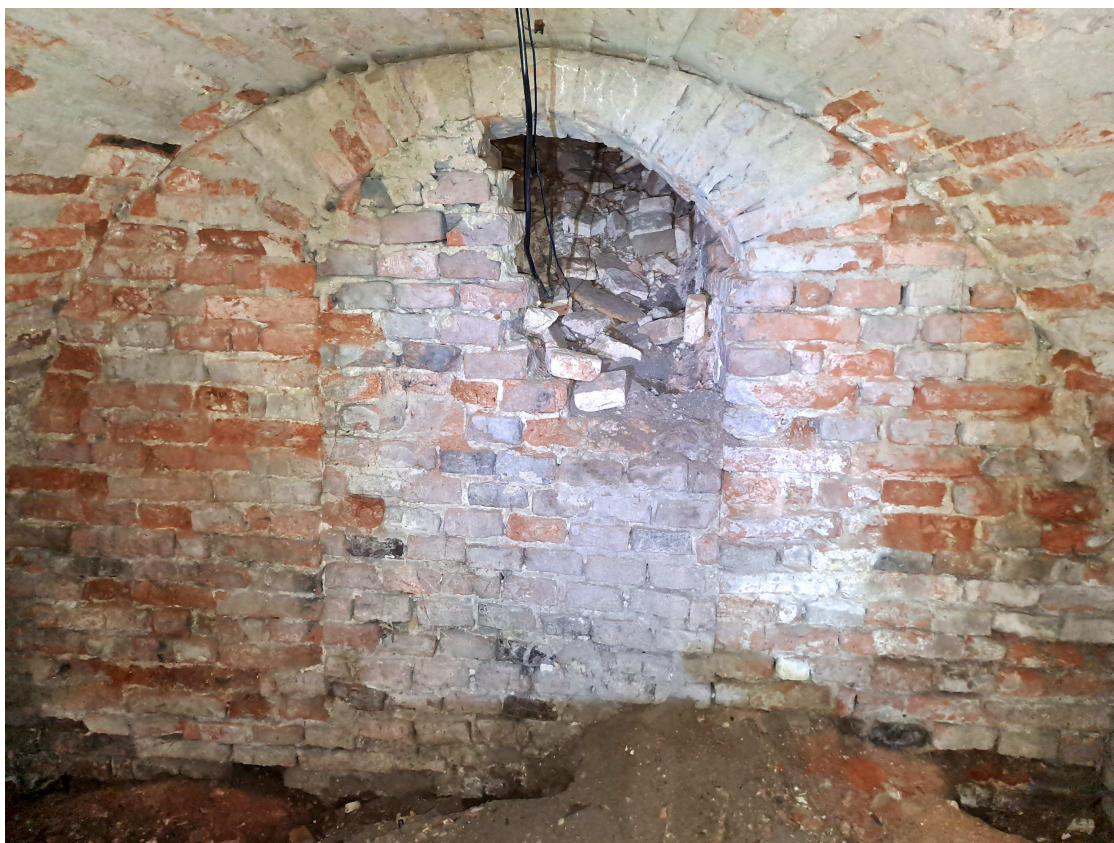
Fot. nr d1 (widok zamurowanego wejścia do wieży zachodniej)

Uwaga: fot. z dnia 04.07.2023 r.

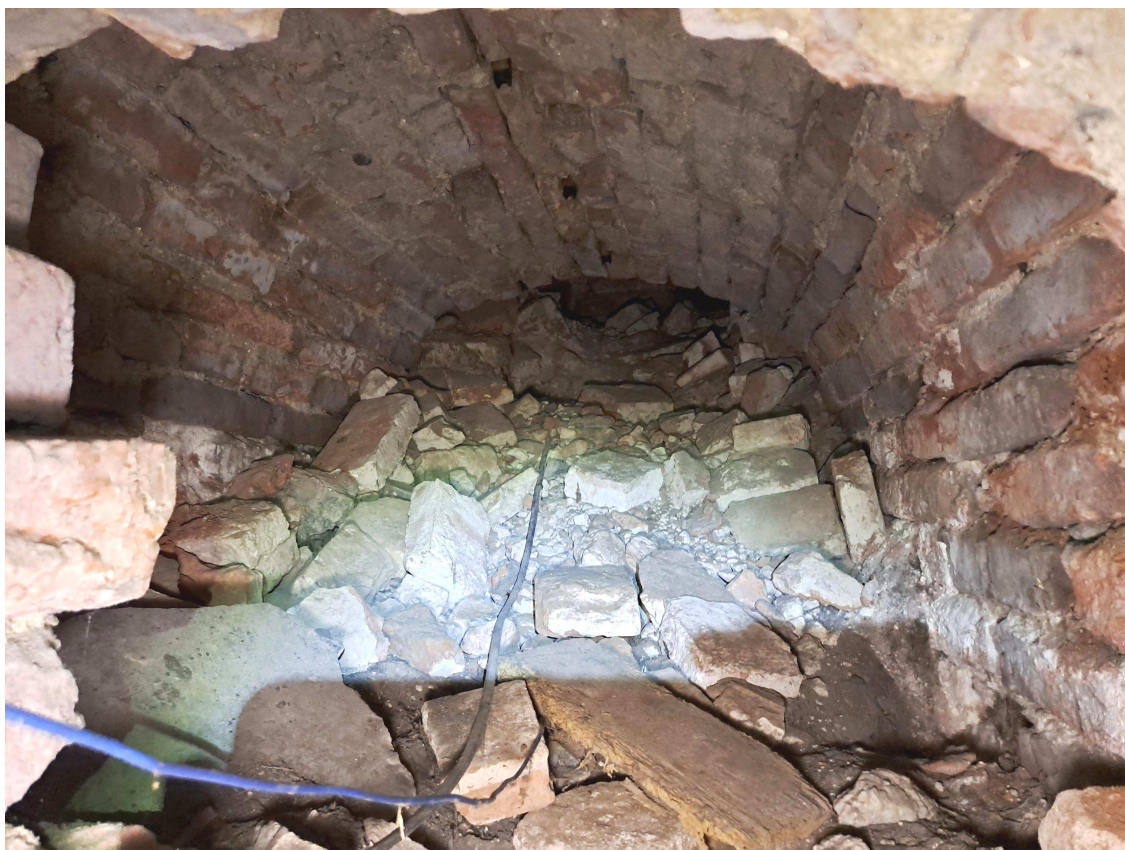
Fot. nr d2 (widok rumoszu poniżej sklepienia nad wejściem do wieży)

Uwaga: fot. z dnia 28.06.2023 r.

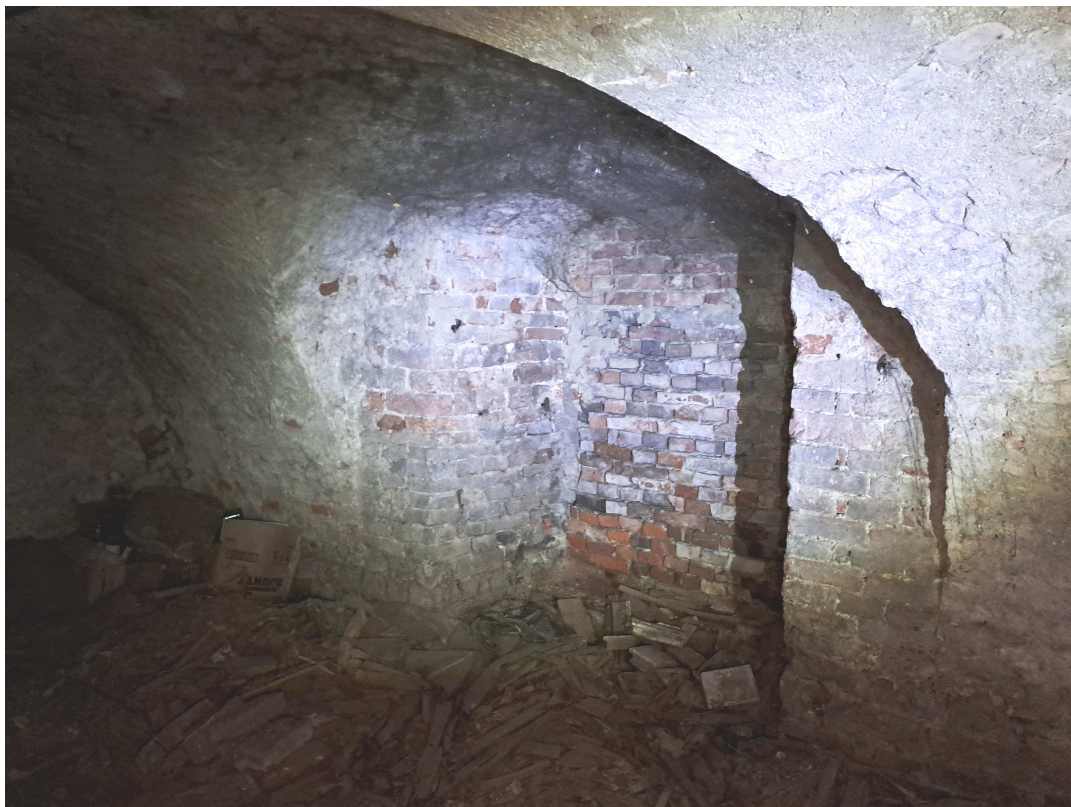
Fot. nr e1 (widok otworu drzwiowego wraz z lunetą w sklepieniu pod zakrystią wschodnią)

Uwaga: fot. z dnia 28.06.2023 r.

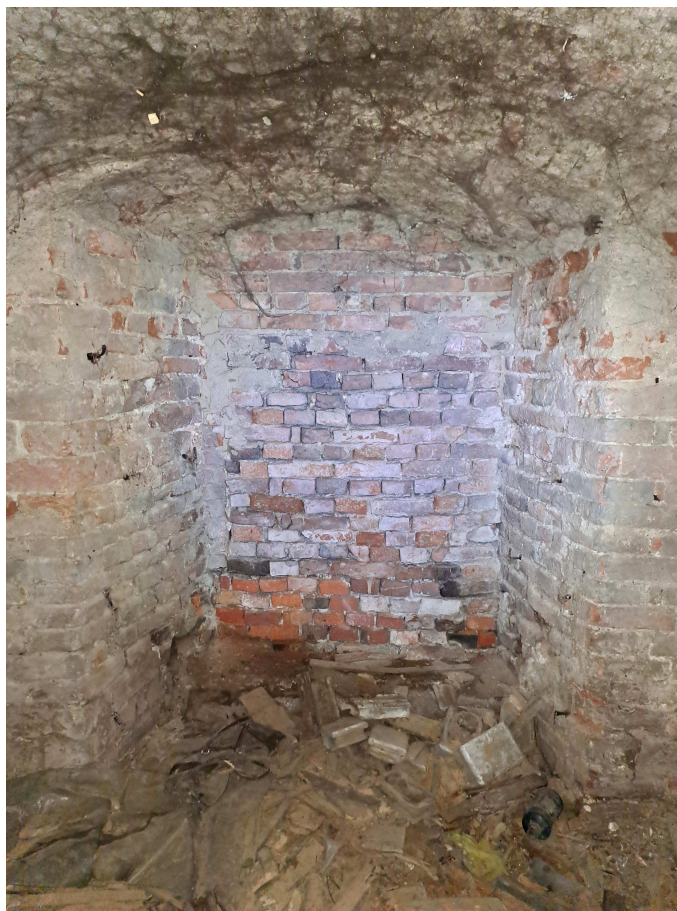
Fot. nr e2 (widok z podziemi)

Uwaga: fot. z dnia 04.07.2023 r.

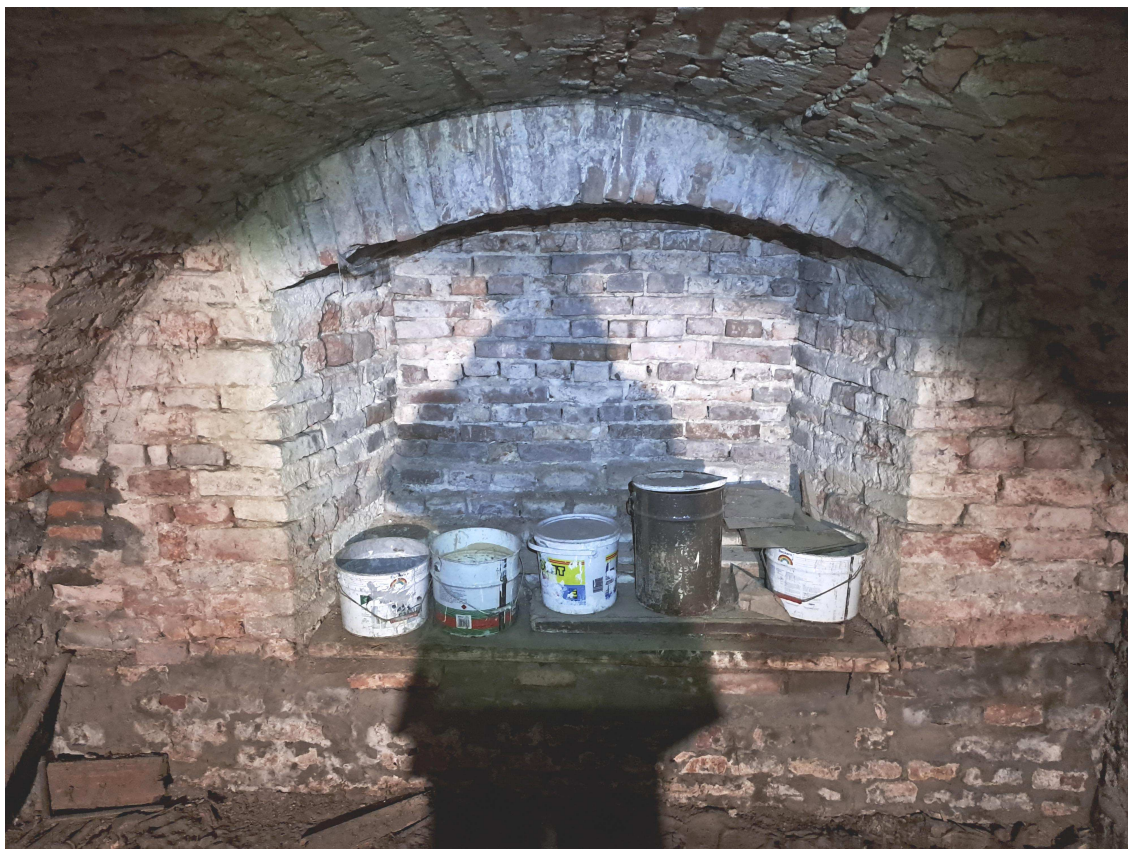
Fot. nr f1 (widok z podziemi)

Uwaga: fot. z dnia 28.06.2023 r.

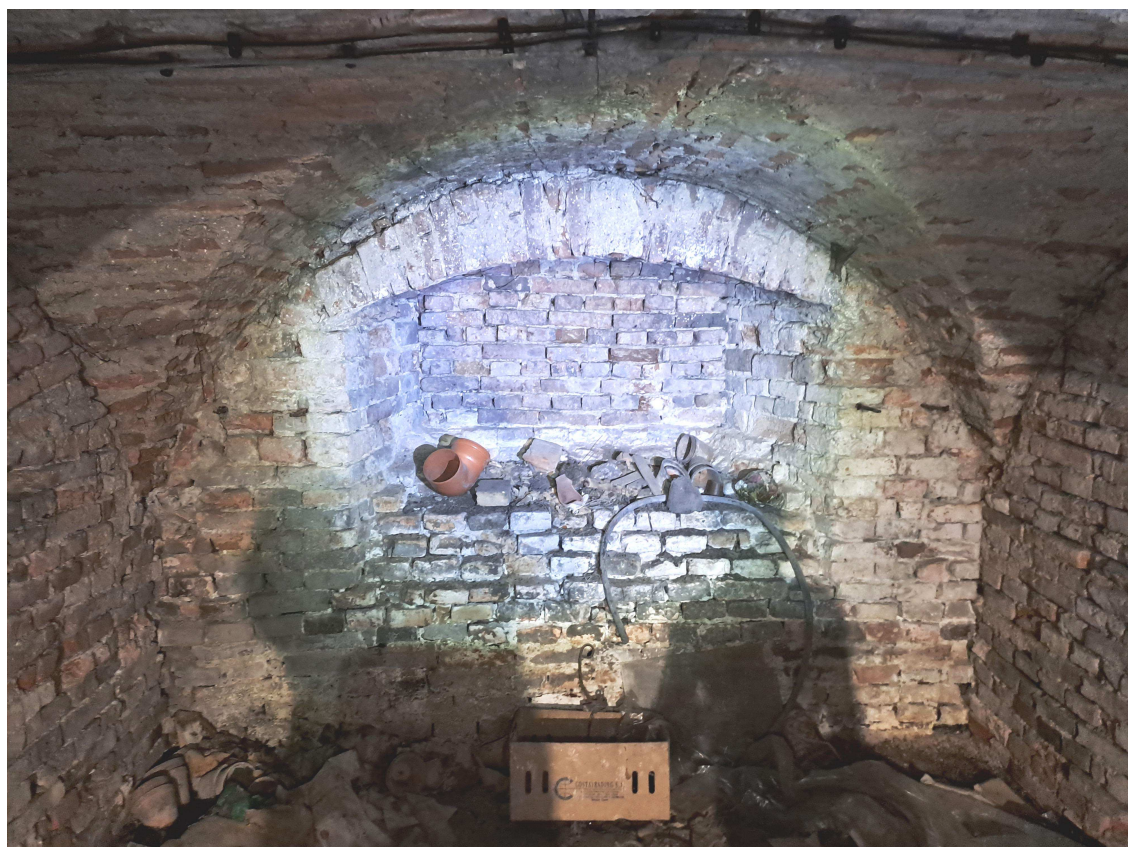
Fot. nr g1 (widok z podziemi)

Uwaga: fot. z dnia 28.06.2023 r.

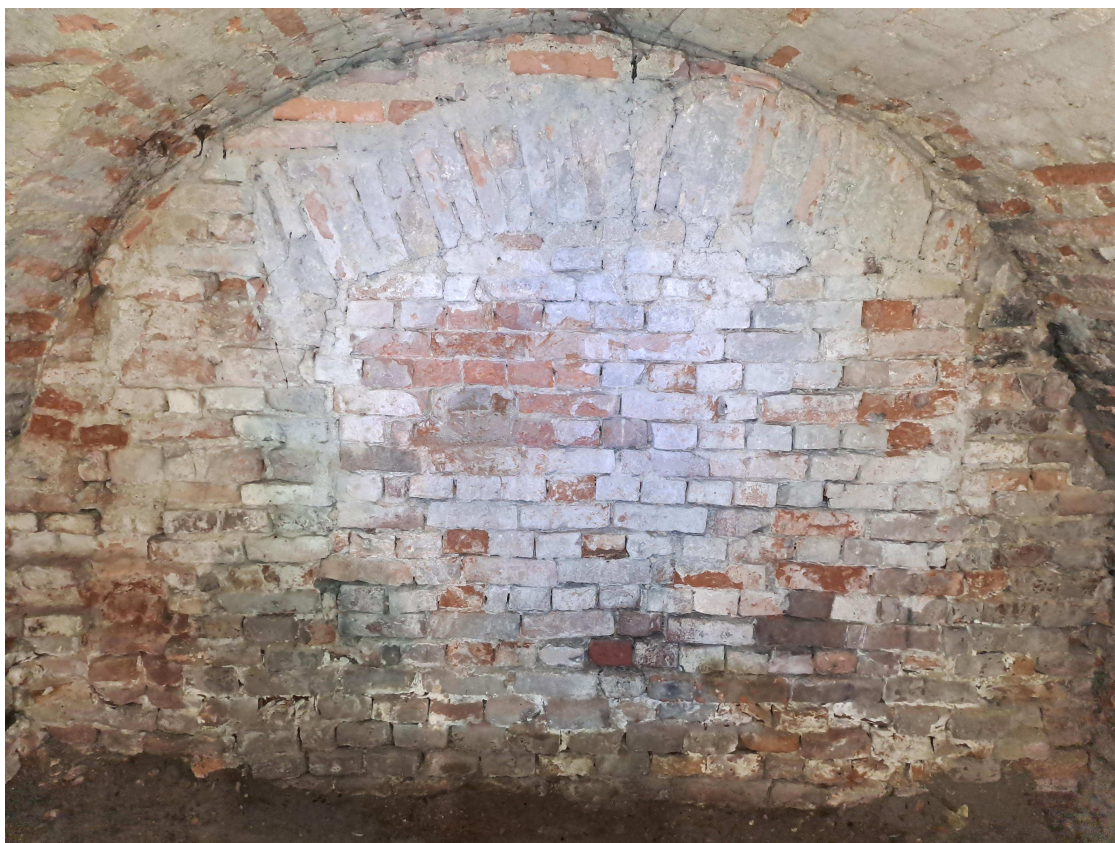
Fot. nr h1 (widok z podziemi)

Uwaga: fot. z dnia 04.07.2023 r.

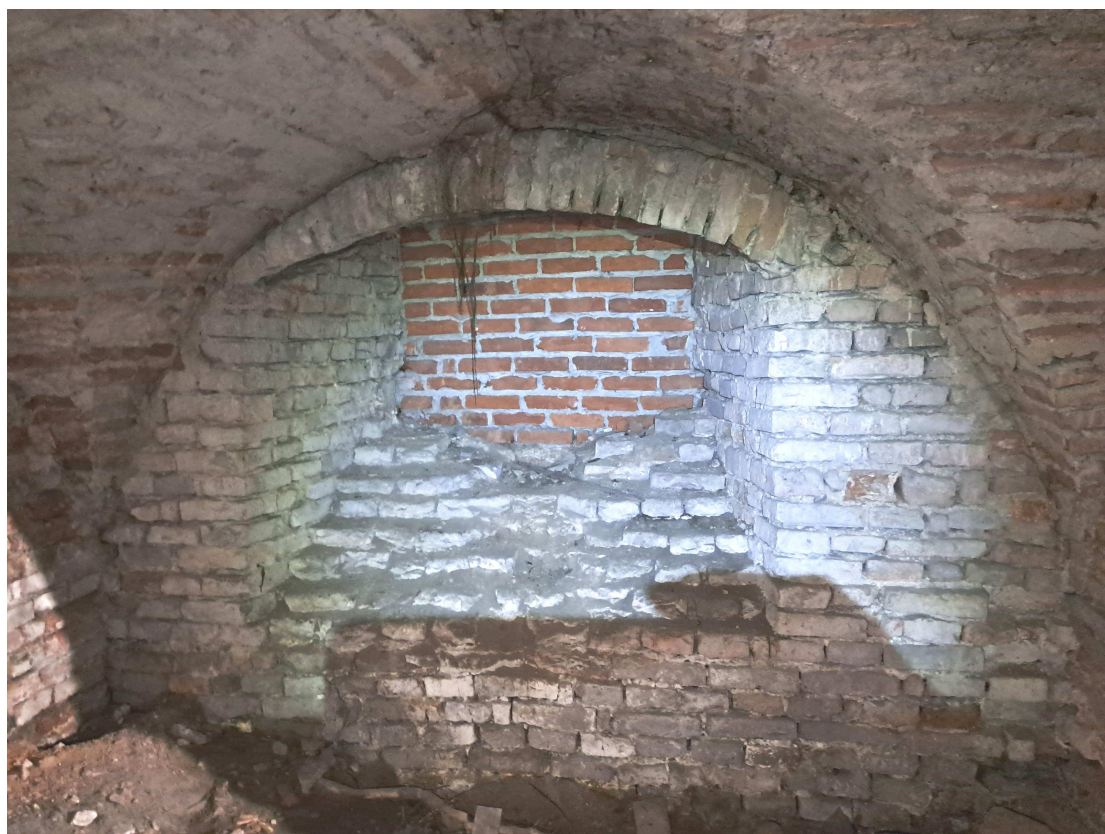
Fot. nr i1 (widok z podziemi)

Uwaga: fot. z dnia 28.06.2023 r.

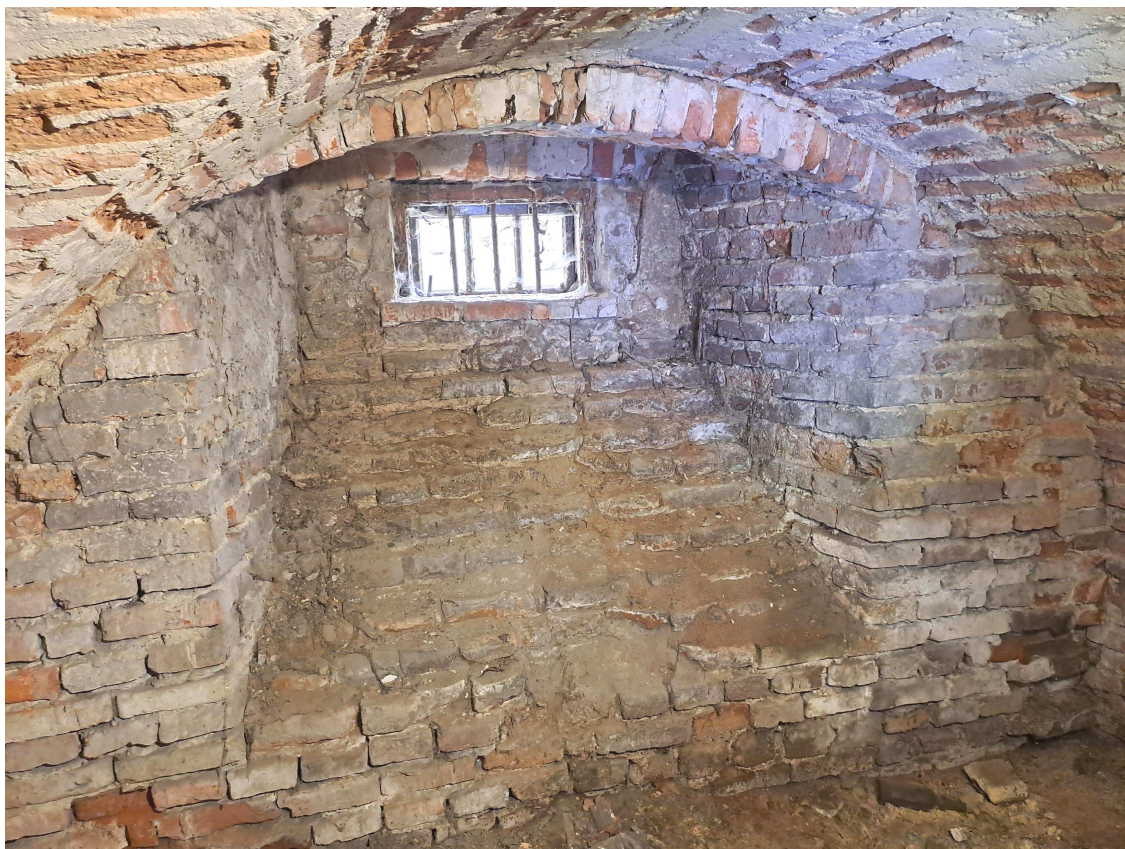
Fot. nr j1 (widok z podziemi)

Uwaga: fot. z dnia 28.06.2023 r.

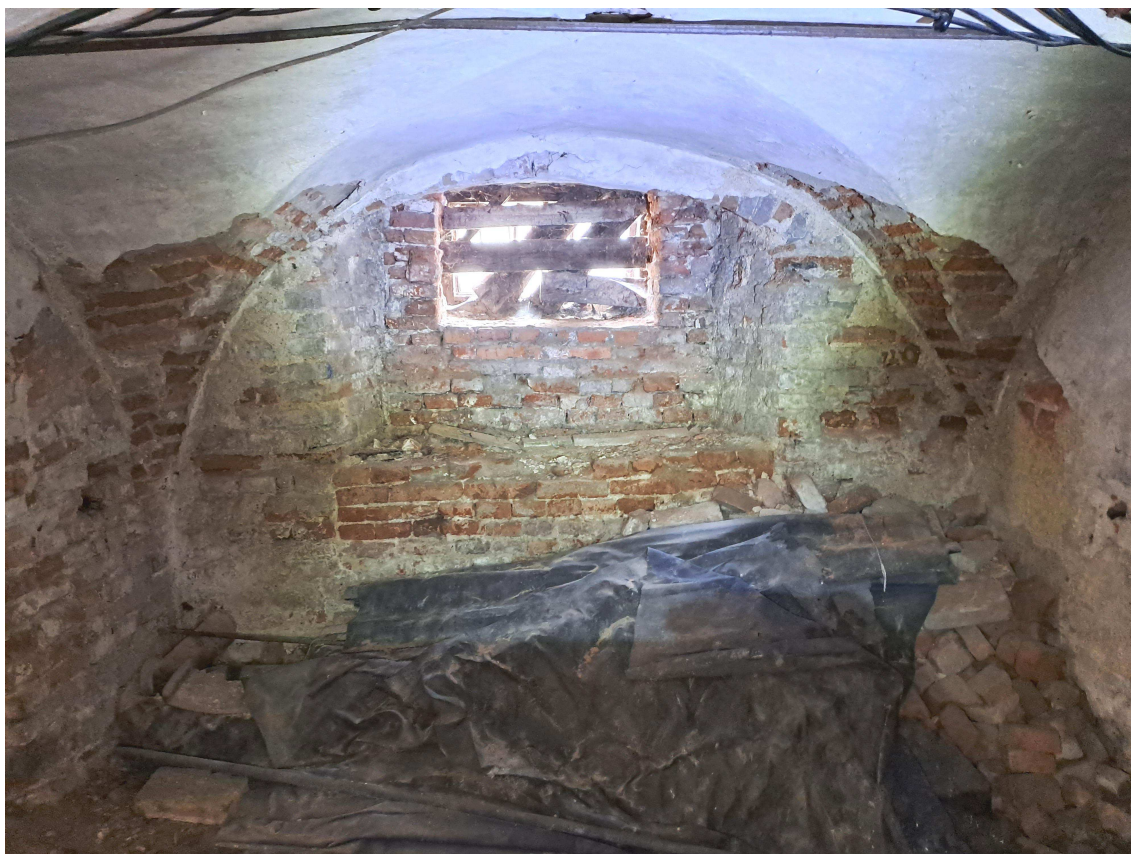
Fot. nr k1 (widok z podziemi)

Uwaga: fot. z dnia 28.06.2023 r.

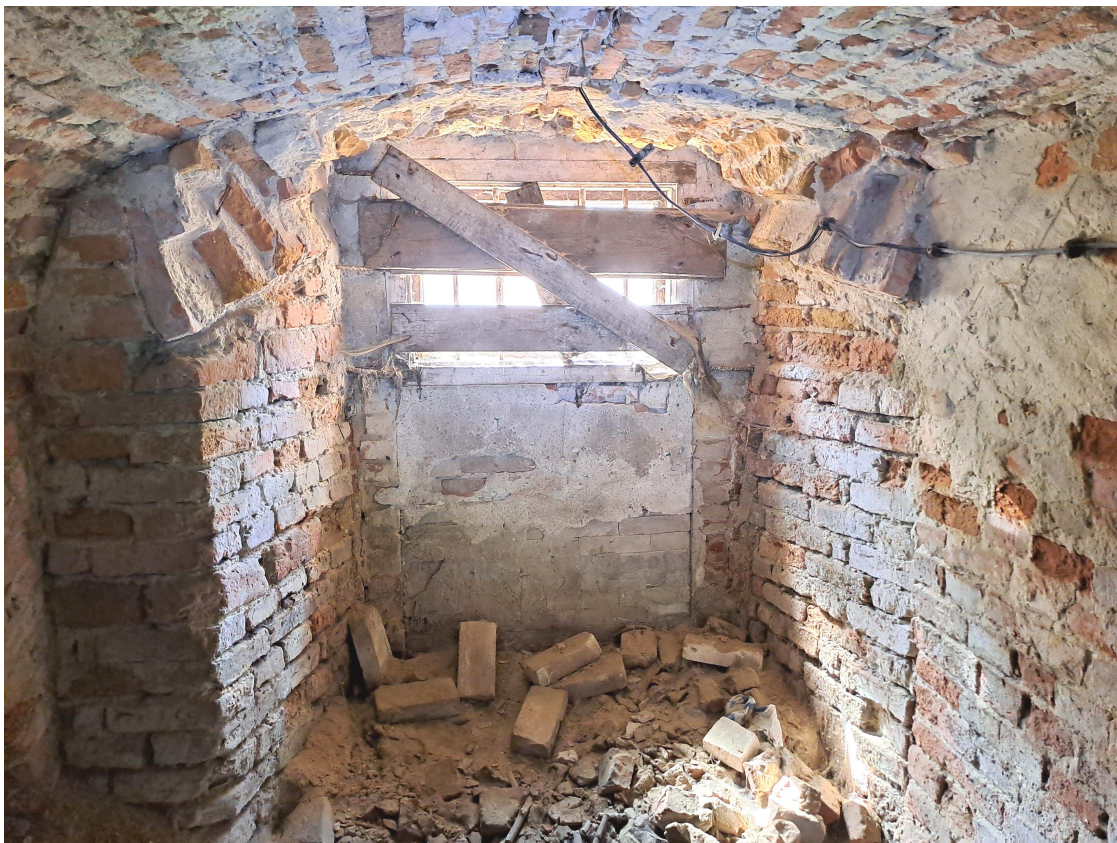
Fot. nr I1 (widok z podziemi)

Uwaga: fot. z dnia 04.07.2023 r.

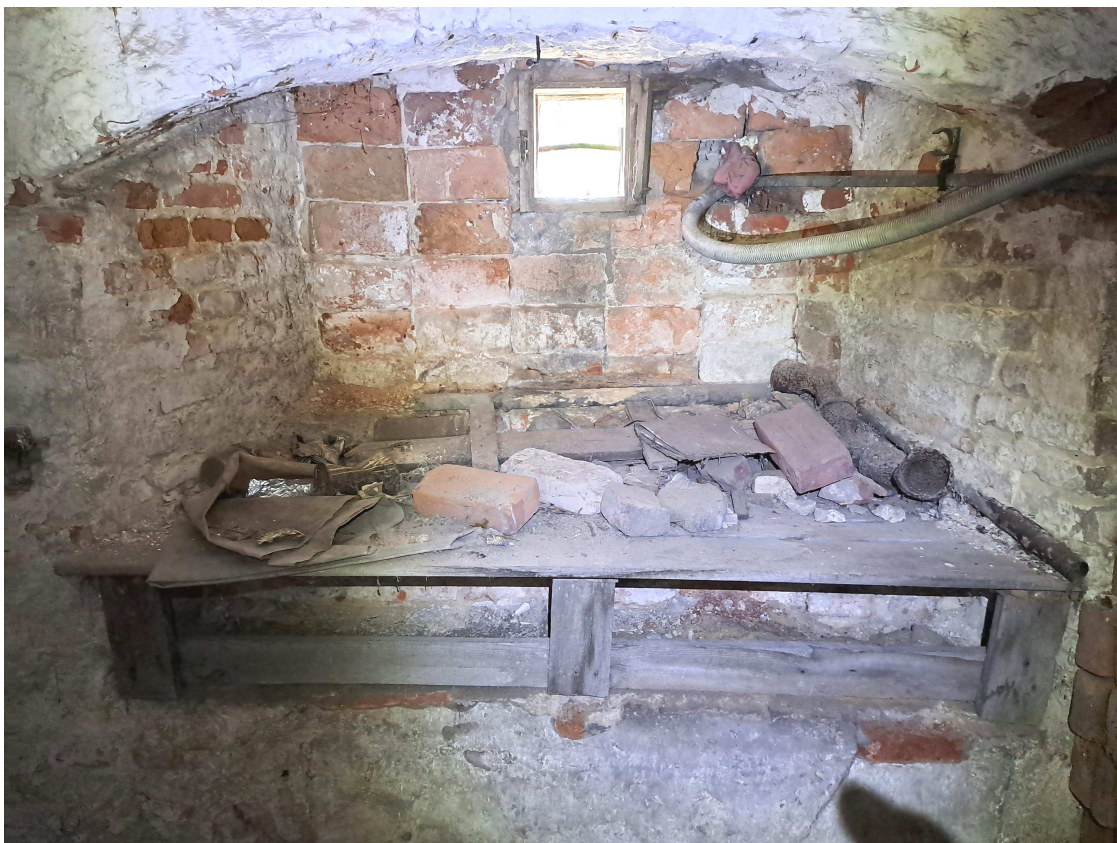
Fot. nr m1 (widok z podziemi)

Uwaga: fot. z dnia 04.07.2023 r.

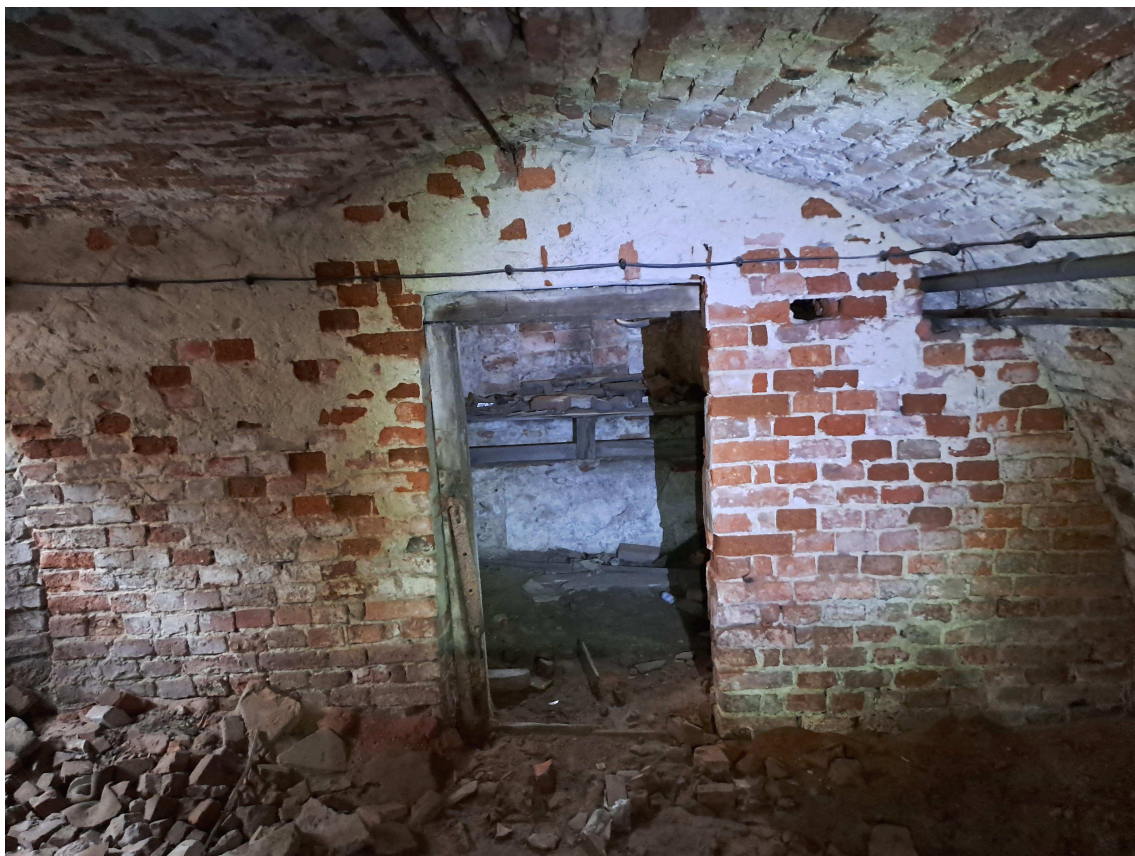
Fot. nr n1 (widok od południa)

Uwaga: fot. z dnia 28.06.2023 r.

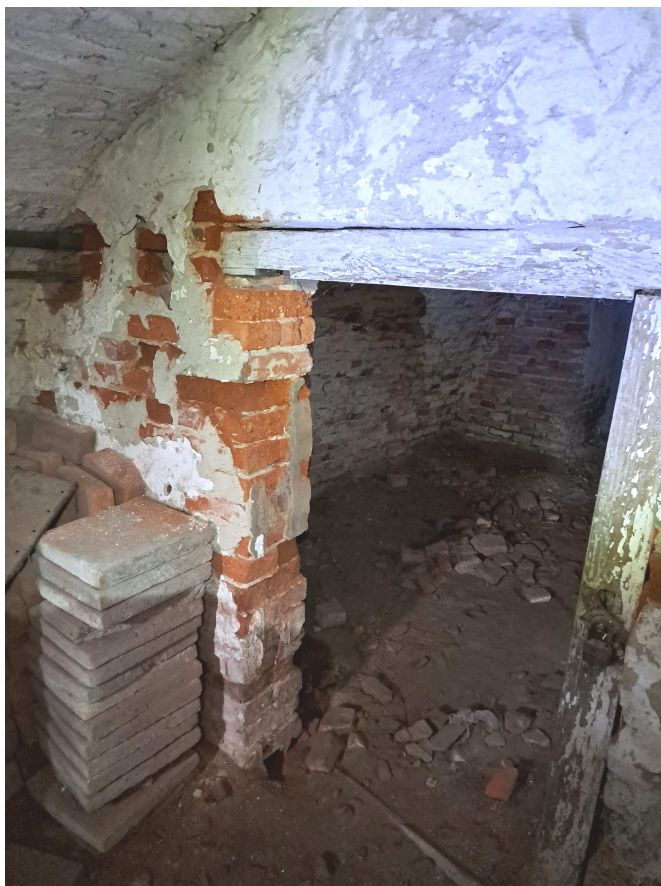
Fot. nr n2 (widok od północy)

Uwaga: fot. z dnia 28.06.2023 r.

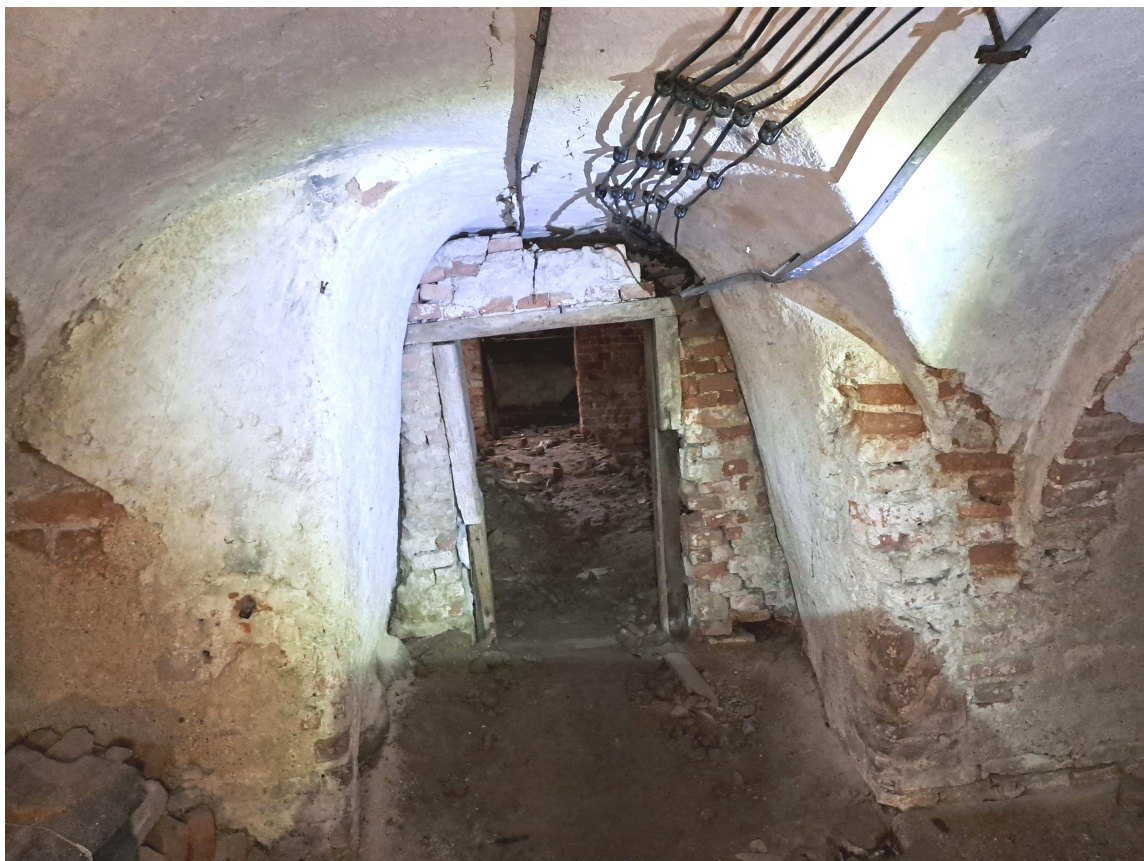
Fot. nr o1 (widok od południa)

Uwaga: fot. z dnia 28.06.2023 r.

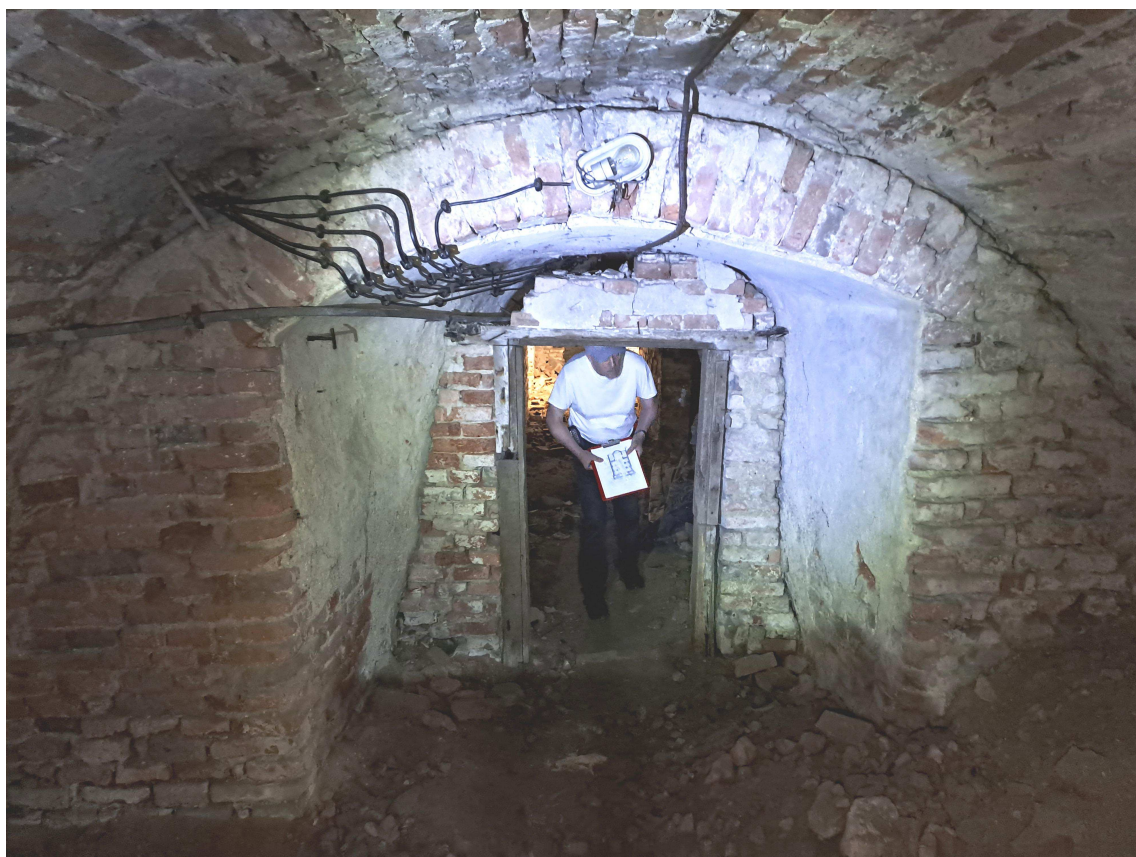
Fot. nr o2 (widok od północy)

Uwaga: fot. z dnia 28.06.2023 r.

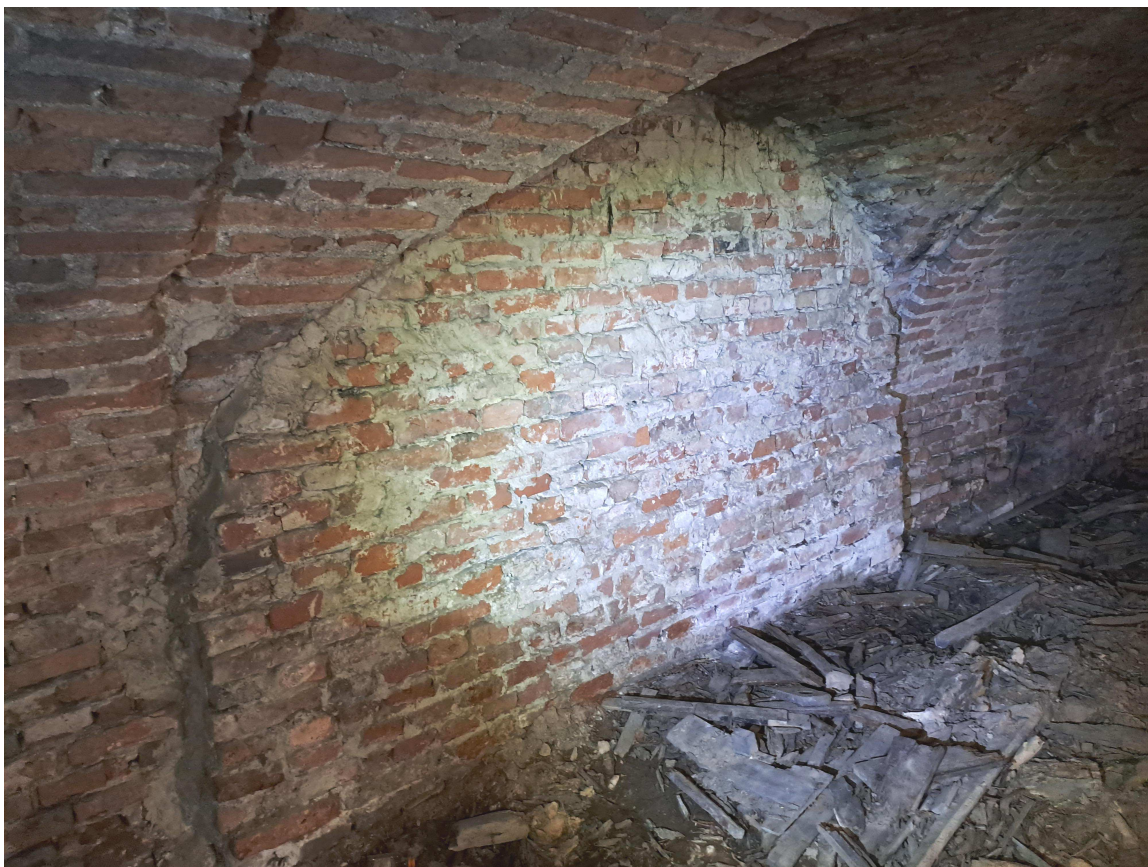
Fot. nr p1 (widok od wschodu)

Uwaga: fot. z dnia 28.06.2023 r. Widoczne pochylenie ściany tworzącej замуrowanie.
