DO INWENTARYZACJI CELOWEJ
Kościoła pw. Przemienienia Pańskiego w Łukowie

WIZJA LOKALNA - DOKUMENTACJA FOTOGRAFICZNA

PODZIEMIA KOŚCIOŁA

CZERWIEC-LIPIEC-SIERPIEŃ 2023 R.
opracował: mgr inż. arch. Tomasz Soćko

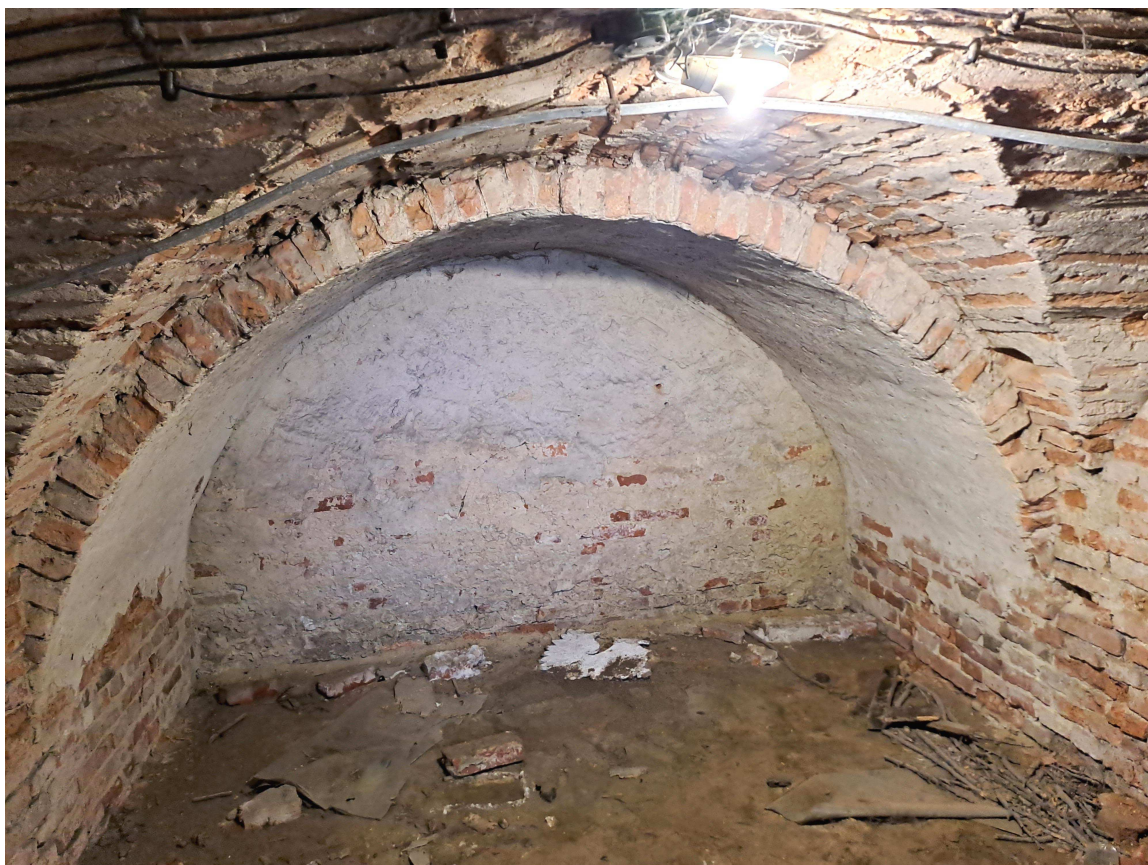
Fot. nr p2 (widok od zachodu)

Uwaga: fot. z dnia 28.06.2023 r.

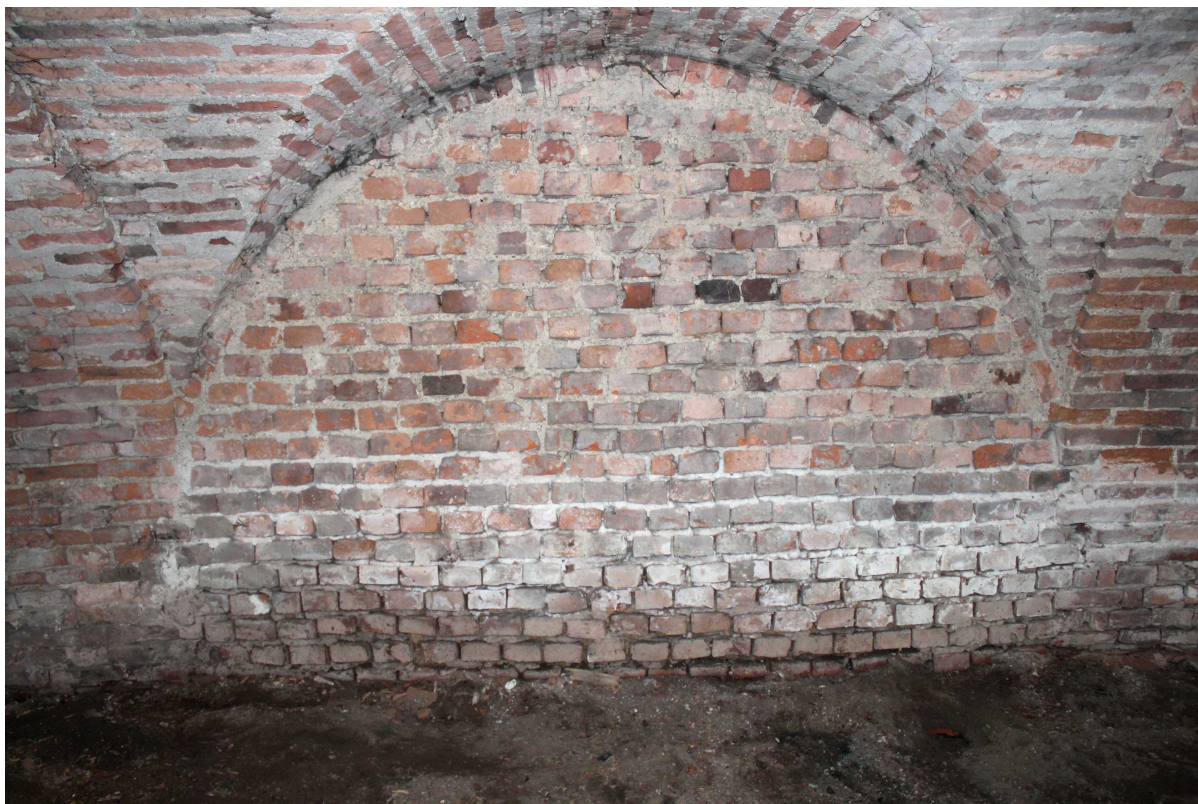
Fot. nr r1 (widok od wschodu)

Uwaga: fot. z dnia 28.06.2023 r.

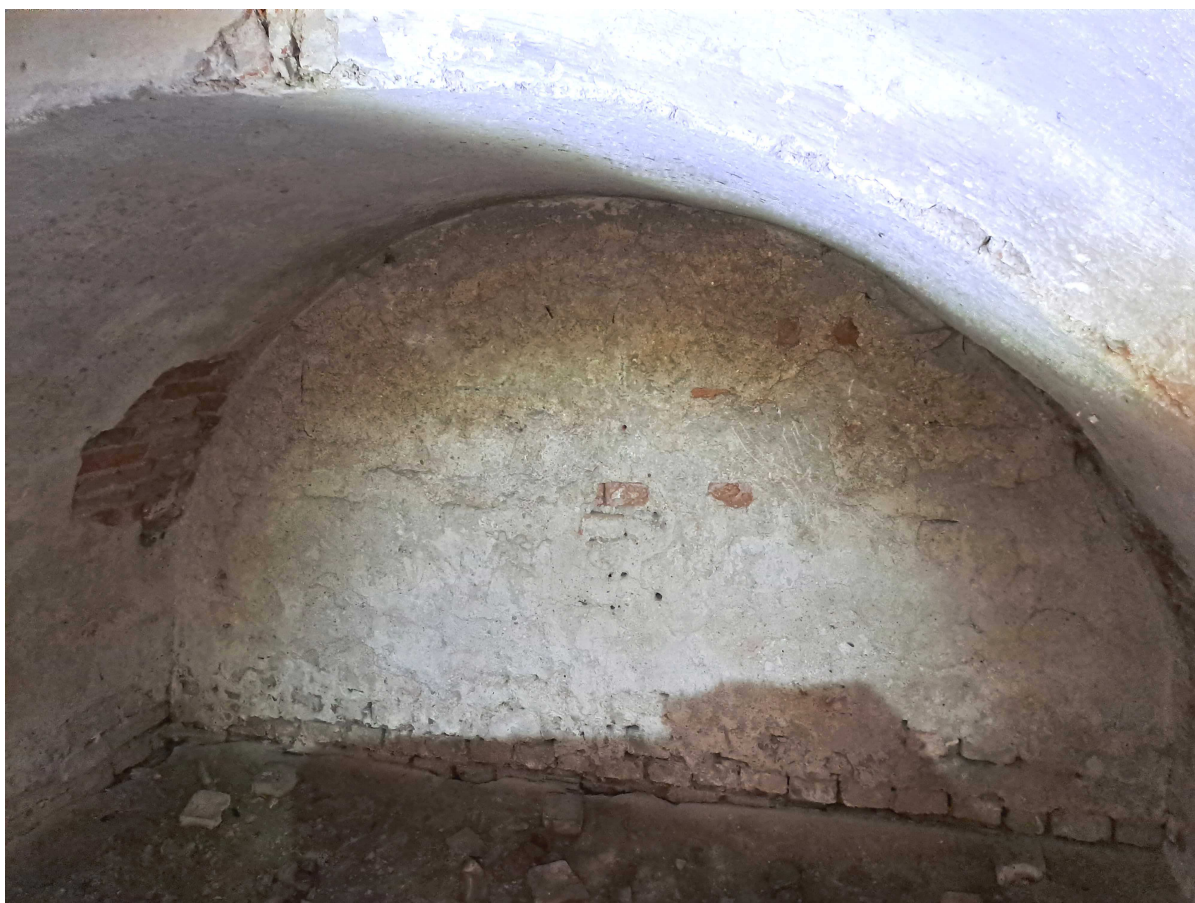
Fot. nr r2 (widok od zachodu)

Uwaga: fot. z dnia 28.06.2023 r.
