**BUDYNEK DAWNEGO KLASZTORU PIJARSKIEGO**  
(poza zakresem opracowania)  
obecnie plebania oraz kaplica w obrebie winyardza

NAZWA:			
INWENTARYZACJA CELOWA			
KOŚCIOŁA PW. PRZEMIEŃNINEIA PAŃSKIEGO W ŁUKOWIE			
wchodzącego w skład zespołu klasztornego popijarskiego w Łukowie			
ADRES:	Łuków, pow. łukowski, nr ewid. działki: 8456/1, 8453/4 obręb ewid.: 0003 ŁUKÓW / jedn. ewid. 061101_1 ŁUKÓW		
TITLE:	RZUT PODZIEMI KOŚCIOŁA		
OPRACOWUJĄCY:	SPECIALNOŚĆ	NR UPRAWNIEN	
	architektura	50/LOIA/08	2023-09
Tomasz Soćko s. Andrzej			
OPRACOWANIE WYŁĄCZNIE W ZAKRESIE NIEZBĘDNYM DO PFU			
(do celów projektowych Wykonawca wykona inwentaryzację rozszerezoną)

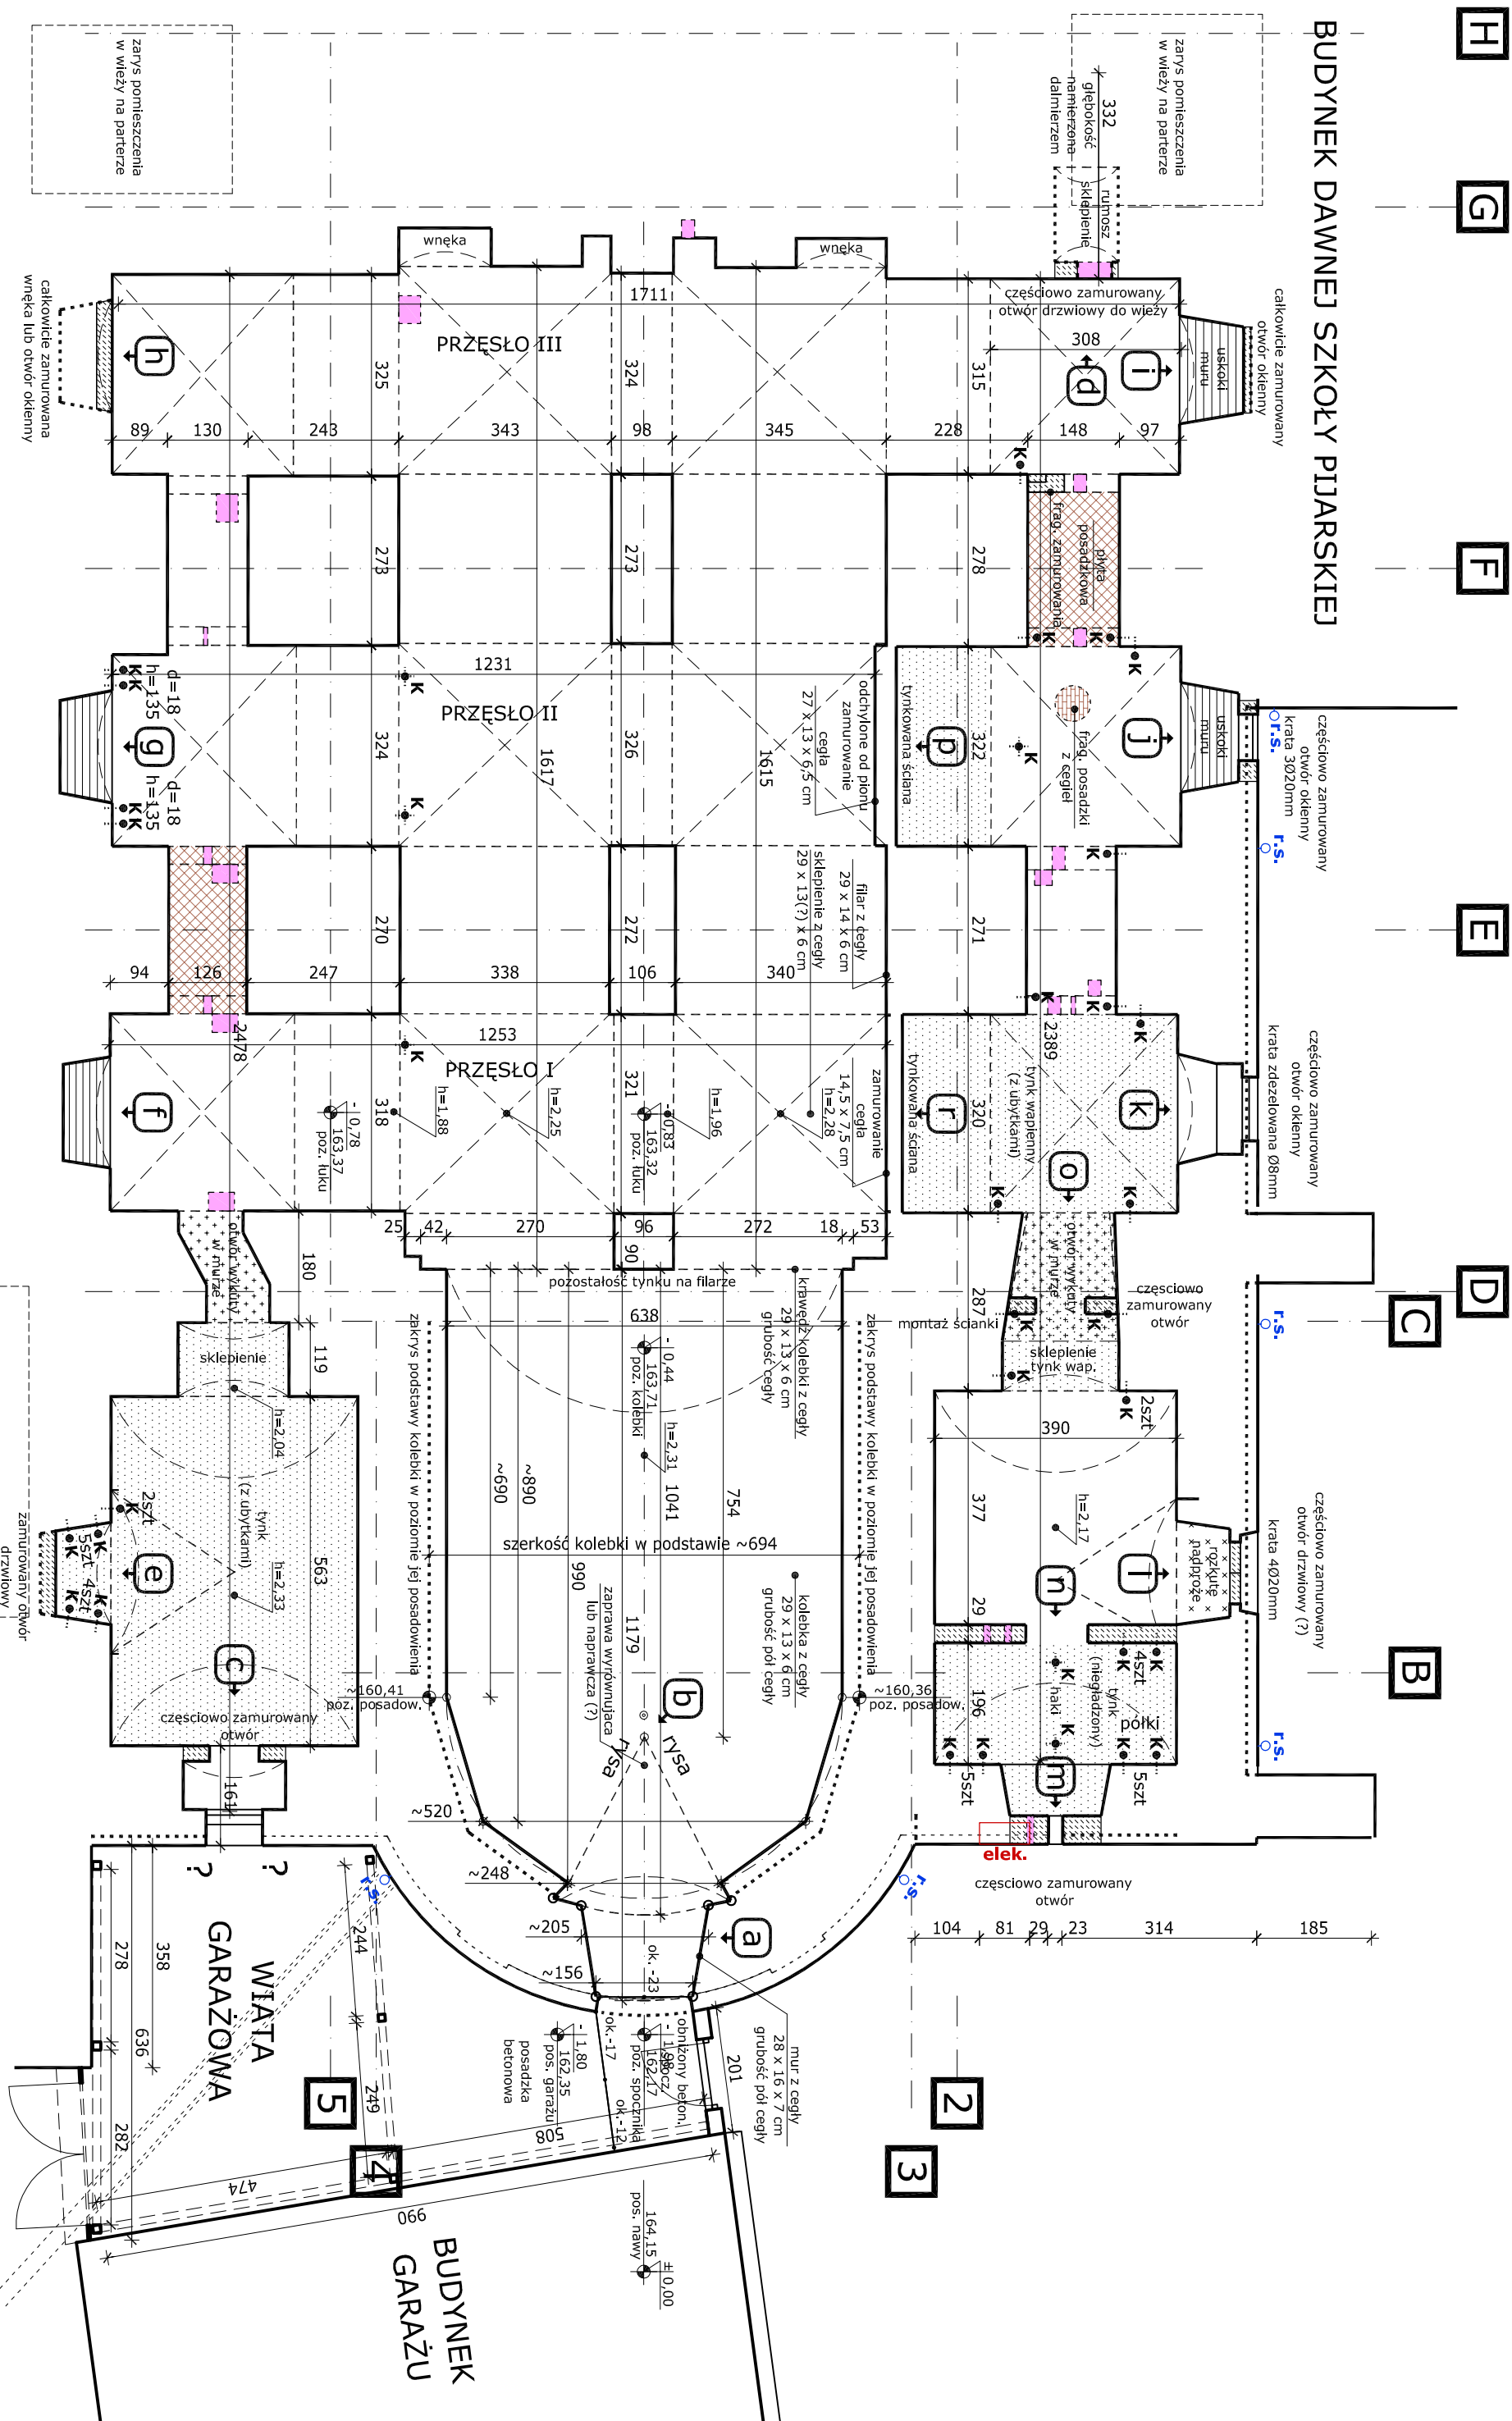
- a) WEJŚCIE GŁÓWNE DO PIWNIC;
- b) LUNETA WEJŚCIA (w półkropule kończącej kolebkę pod prezbiterium);
- c) OTWÓR OKIENNY POD ZAKRYSIĄ Wschodnią;
- d) PRZEJŚCIE DO WIEŻY ZACHODNIEJ;
- e) OTWÓR DRZWIOWY (zamurowane wejście do korytarza klasztornego);
- f) OTWÓR OKIENNY/WNĘKA (w ścianie wschodniej, przeszło 1);
- g) OTWÓR OKIENNY/WNĘKA (w ścianie wschodniej, przeszło 2);
- h) OTWÓR OKIENNY/WNĘKA (w ścianie wschodniej, przeszło 3, zamurowany/zamurowana w wewnętrzny licu ściany);
- i) OTWÓR OKIENNY/WNĘKA (w ścianie zachodniej, przeszło 3);
- j) OTWÓR OKIENNY (w ścianie zachodniej, przeszło 2);
- k) OTWÓR OKIENNY (w ścianie zachodniej, przeszło 1);
- l) OTWÓR DRZWIOWY POD ZAKRYSIĄ ZACHODNIĄ (zamurowane wejście zewnętrzne);
- m) OTWÓR OKIENNY POD ZAKRYSIĄ ZACHODNIĄ;
- n) ZAMUROWANIE WTRÓRNE (pod zakrysią zachodnią)
- o) ZAMUROWANIE WTRÓRNE (między zakrysią zachodnią i przęsłem 1)

wtórne zamurowanie ściany

wtórnie wykonany otwór w ścianie

rozkute łukowe nadproże

(powstałe w wyniku zmiany geometrii otworu okiennego)

dziura w ścianie;

(skutek prac instalacyjnych - roboty elektryczne)

dziura w sklepieniu - widoczny spód posadzki;

wyrwa w nadprożu łukowym;

zarysowanie na styku skle

z lunetą wejścia do piwnic
